**MS „MEYENBURG“**  
**VEB DEUTFRACHT/SEEREEDEREI ROSTOCK**  
**DDR 25 ROSTOCK ÜBERSEEHAFEN**

**Bericht über die Schleppreise von Abidjan/Elfenbein Küste bis Skagen**

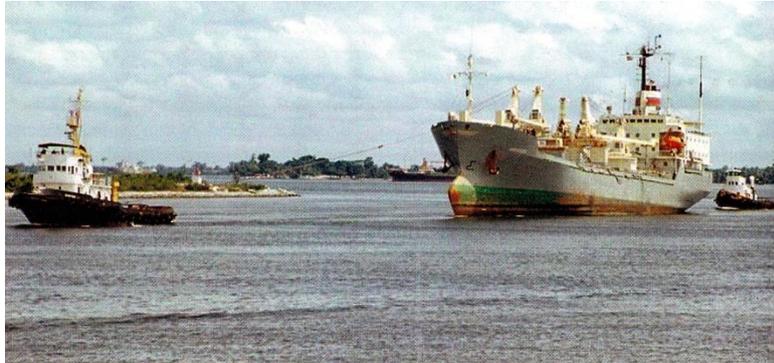
MS ARENDSEE wird antriebslos auf die Außenreedee von Abidjan geschleppt

Der Bb-Anker wurde an Deck gelegt und abgeschäkelt. Ein Schäkkel lag bereit, um die Schlepptrosse an die Bb-Ankerkette zu schäkeln. Klar lagen auch 3 Dederonfestmacher, die später als Hievleine eingesetzt wurden.

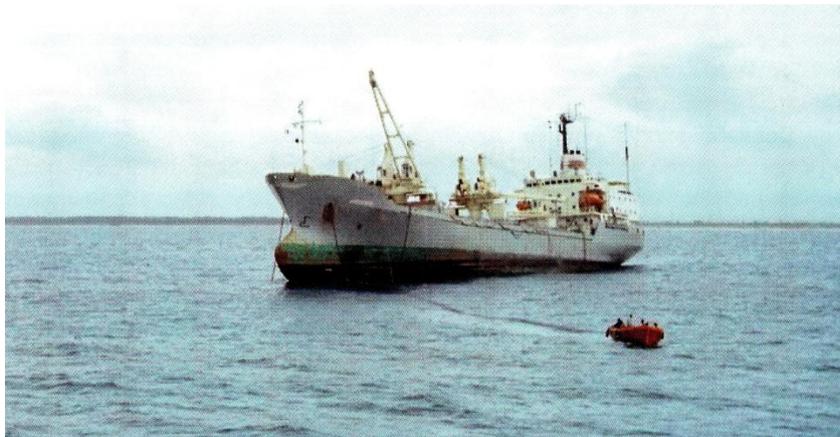
MS "Arendsee" lag auf 24 Faden vor Anker, MS "Meyenburg" ging etwa 100 m vor der Arendsee zu Anker.

Nachdem auf der Meyenburg die Schleppverbindung, wie in 1. beschrieben, hergestellt war, wurden die 3 zusammen gesteckten Dederonfestmacher der Arendsee an das freie Auge der Schlepptrosse geschäkelt.

Auf der Meyenburg wurden jetzt die Dederonenden, in denen die Schlepptrosse lag, gekappt.

Die Arendsee hievte nun das Ende unserer Schlepptrosse auf ihre Back und schäkelte diese mit der Ankerkette zusammen.

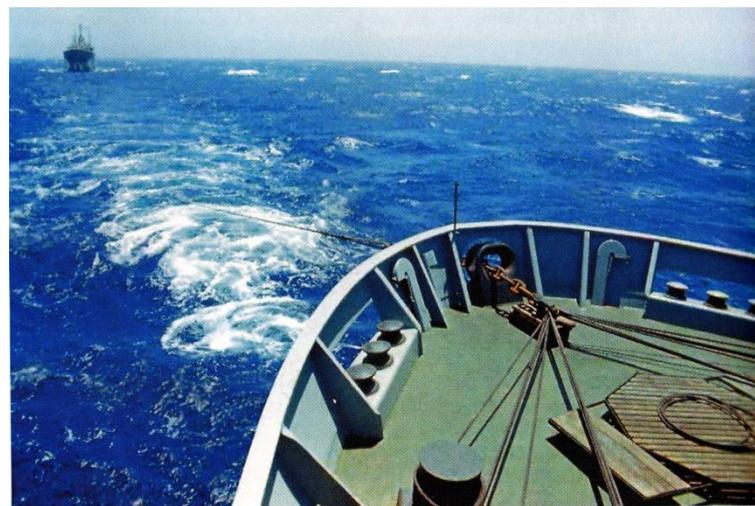
Havarist im Schlepp

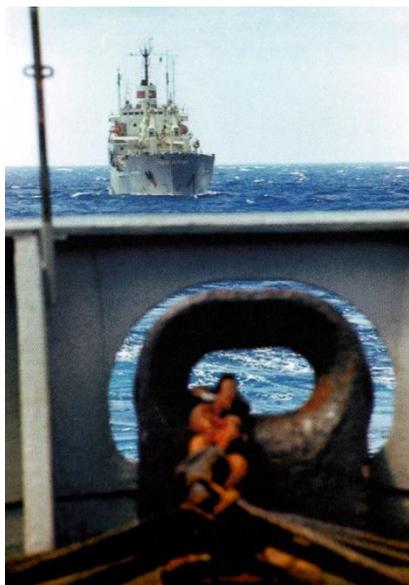
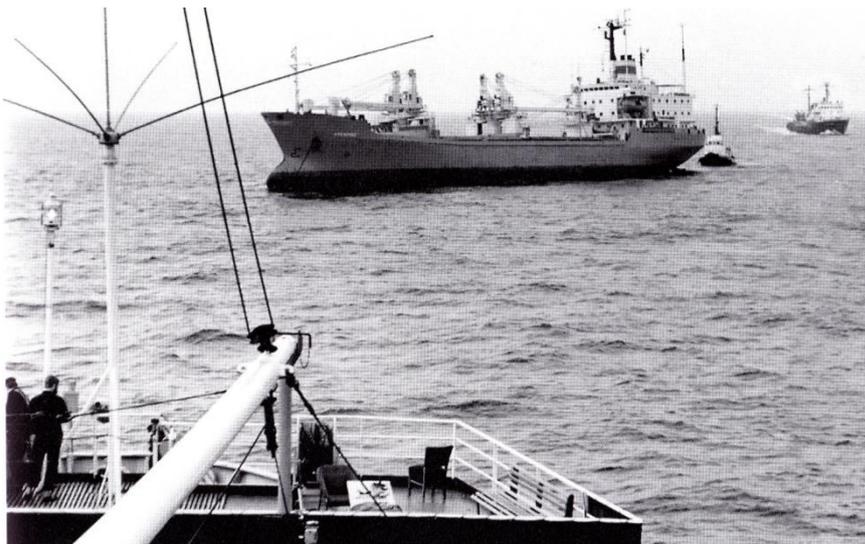
STEPHAN JANTZEN und ROSENORT übernehmen

Südöstlich von Skagen warteten die Schlepper „**STEPHAN JANTZEN**“ und „**ROSENORT**“ und es konnte mit der Übergabe der Arendsee begonnen werden. Die Maschine wurde langsam runtergefahren. Schlepper **Rosenort** machte achtern an der Arendsee fest, um das Aufstoppen zu beschleunigen. Als der Schleppzug aufgestoppt war, ging die Meyenburg zu Anker.

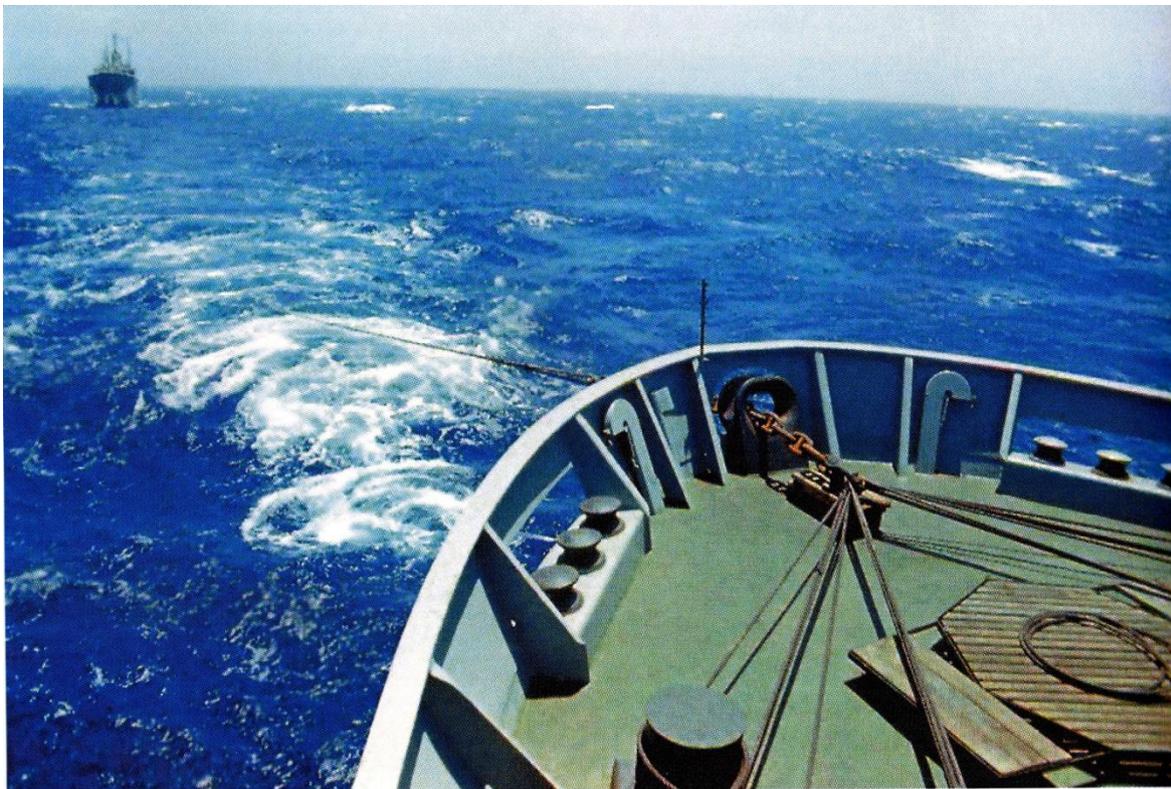
Havarist im Schlepp

**Sehr gut zu erkennen: HAHNEPOT und KETTENVORLÄUFER.**

Es wurde ein Ø 33 mm Draht auf 4 Poller und ein Ø 33 mm Draht um das achtere Deckshaus als Hahnepot gelegt. Es standen 2 Poller a 20 t und 2 Poller a 12 t zur Verfügung. Die 12 t Poller wurden durch Drähte abgestützt. Der Draht wurde lose auf die einzelnen Poller endlos gelegt, um ein gleichmäßiges Tragen zu erreichen. Dieses wurde erreicht, indem die einzelnen Partien mit den Spills durchgehievt wurden.

Um das Deckshaus wurde der Draht 3 x geführt und die Enden blieben auf den Spills. Die Drähte - von den Pollern 5 x und vom Deckshaus 2 x - liefen durch den Reserveanker-schäkel, der 1,5 m vor der Mittelklüse befestigt war.

Mit dem Schäkel wurde ein ca. 5 m Kettenvorläufer angeschäkelt. Ein Kettenvorläufer sollte (lt. Literatur) auf jeden Fall eingesetzt werden. Wenn nicht vorhanden, sollte man aus einer Ankerkette ein entsprechendes Ende abbrennen.
